### **Efni: Hönnun gatnamóta.**

Landssamtök hjólreiðamanna harma að Reykjavíkurborg skuli þessa dagana vera að breyta leiðum gangandi og hjólandi vegfarenda við gatnamót eftir “breskri hönnun” sem ekki er í samræmi við íslenskan veruleika því hjólreiðar eru stundaðar á gangstéttum. Umrædd gatnamót eru nú við Kringlumýrar- og Miklubraut, Lönguhlíð og Miklubraut og Kringlumýrar- og Háaleitisbraut.

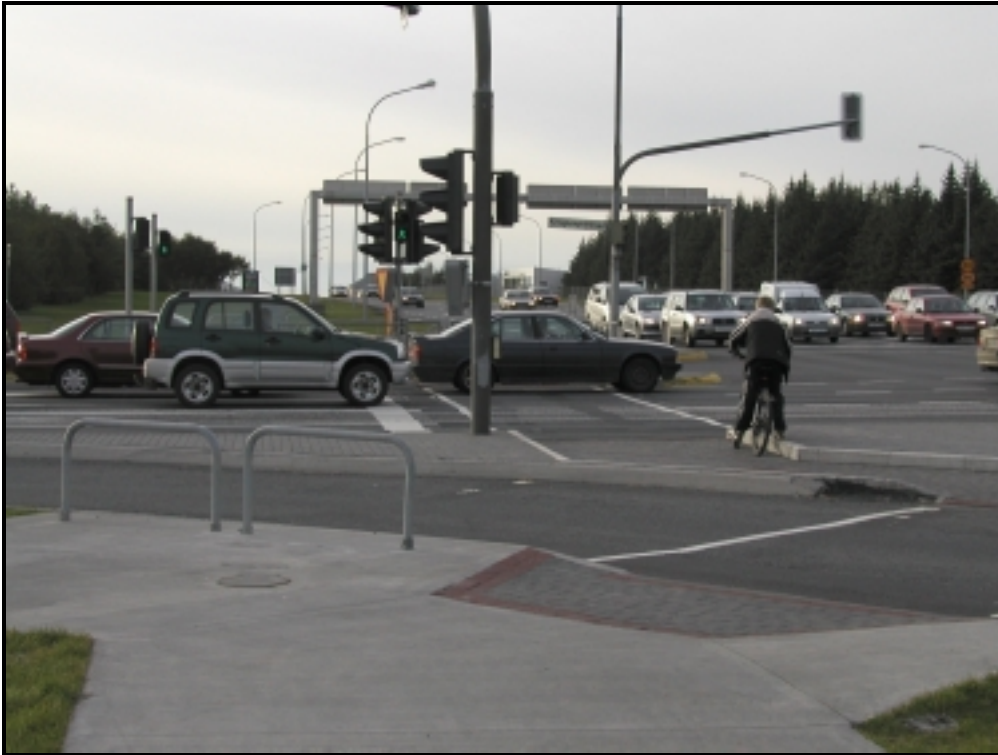
Á myndinni fyrir ofan má sjá að bílar sem fara yfir stöðvunarlínu loka fyrir girðingarhólfið á umferðareyjunni og þar með fyrir leið gangandi og hjólandi vegfarenda. Á myndinni má einnig sjá skemmdir á þeim köntum sem skapa aðeins slysaðettu þá sérstaklega hjólandi vegfarendum auk þess að valda skemmdum á snjóruðningstækjum borgarinnar.

- Í Bretlandi eru hjólreiðar að sjálfsögðu bannaðar á gangstéttum. Því er umrædd hönnun ekki hönnuð með umferð hjólreiðafólks í huga.
- Þar sem götuvitar á Íslandi eru ekki aðeins við stöðvunarlínu heldur einnig handan gatnamóta þá fara margir ökumenn yfir stöðvunarlínu og loka þar sem leið vegfarenda sem ætla yfir gangbraut, ekki síst vegna girðinga á umferðareyjnum (sjá mynd).

- Leið gangandi og hjólandi vegfarenda er vörðuð hættulegum köntum og beygjum sem skapar slysahettu á vegfarendum ekki síst þegar kantarnir liggja undir snjó. Kantarnir geta líka valdið tjóni á reiðhjólum og snjóruðningstækjum eins og þegar hefur orðið raunin (sjá mynd). Þessir kantar eru sérstaklega hættulegir vegna þess að ökumenn hér á landi geta óhindrað ekið gegnt rauðu ljósi um hægri beygju akreinar.

Landssamtök hjólreiðamanna vilja að þessum framkvæmdum verði hætt hið bráðasta og fundin verði leið sem geri ráð fyrir því að umrædd gatnamót sem og önnur gatnamót fái sérstakar hjólreiðabrautir með fullgildum merkingum. Það er sérstaklega mikilvægt vegna þess að umferðaljós sem stýrast af skynjurum skynja ekki hjólreiðamenn hér á landi.

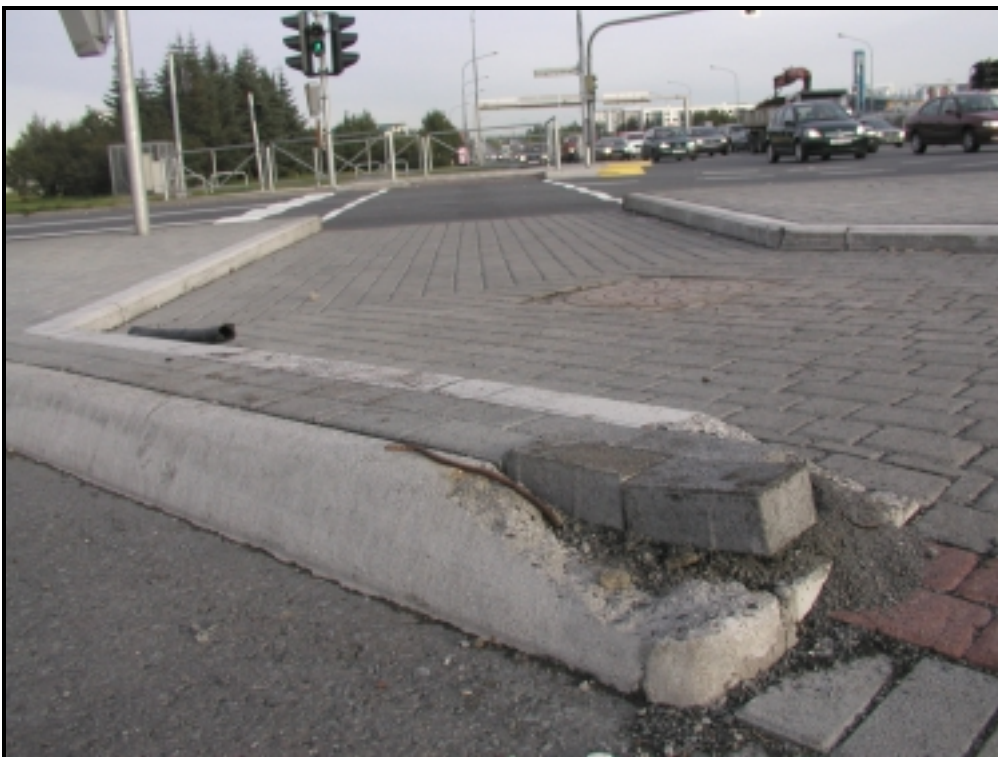
Allir kantaendar á gatnamótum Kringlumýrar- og Miklubrautar eru skemmdir, líklega eftir snjóruðningstæki svo steypustyrktarjárn standa þar út í loftið. Það er mikilvægt að hönnun gangbrauta við gatnamót taki mið af þeirri umferð sem eftir göngustígum fer.
