Minnispunktur frá Landssamtökum hjólreiðamanna f. Starfshóp Reykjavíkurborgar um hjólreiðar.

Stjórn Landsamtaka hjólreiðamanna var falið það verkefni að taka saman upplýsingar um eftirfarandi efni:

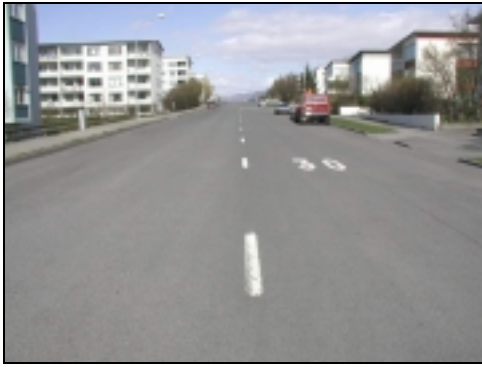
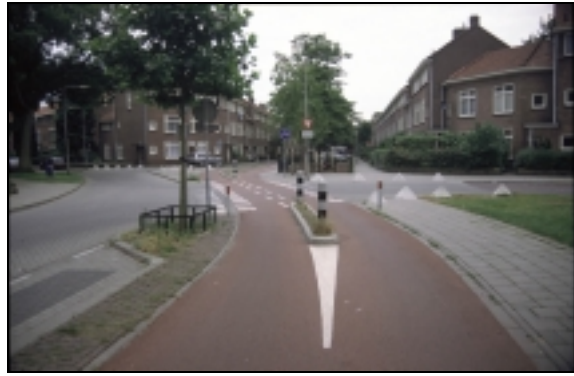
Margar götur frá sjötta og sjöunda áratugnum í Reykjavík eru breiðar og kalla hreinlega á hraðakstur. Í Arnheim í Hollandi hefur tekist vel að breyta svona götum í raunverulegar vistgötur þar sem hjólreiðabrautir skipta veigamiklu máli.

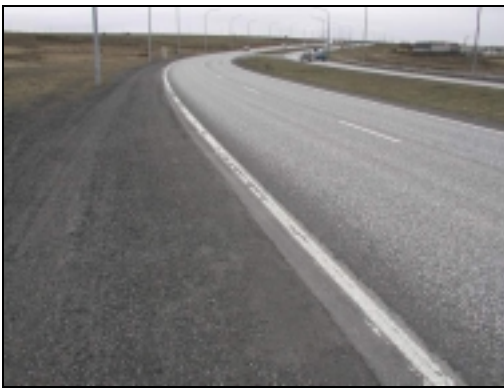
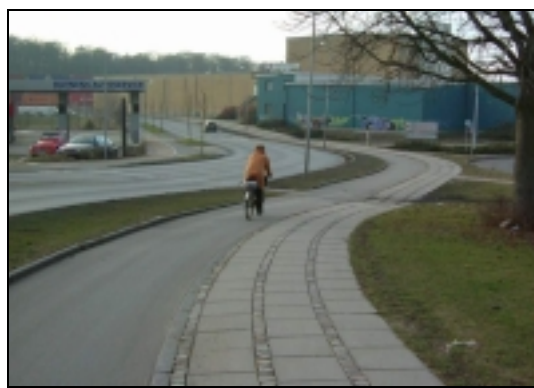
Tengingar milli sveitarfélaga á höfuðborgarsvæðinu eru ákaflega slæmar. Því er ákaflega mikilvægt að sveitarfélög knúi á um að þingsályktunartilaga þskj. 321 – 283. mál verði að veruleika. (Myndir: Kópavogsbraut og Odense, Danmörku)

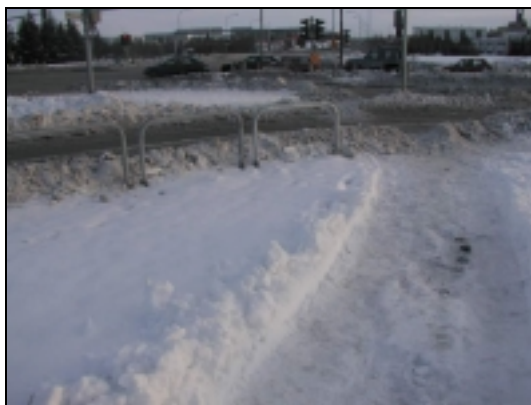
(Mynd til vinstri) Leiðir gangandi og hjólandi vegfarenda á stígum borgarinnar eru varðaðar köntum og hlykkjum. Það skapar ekki aðeins slysaþættur heldur eiga snjóruðningstæki í erfiðleikum með að ryðja stígana með viðunandi hætti.

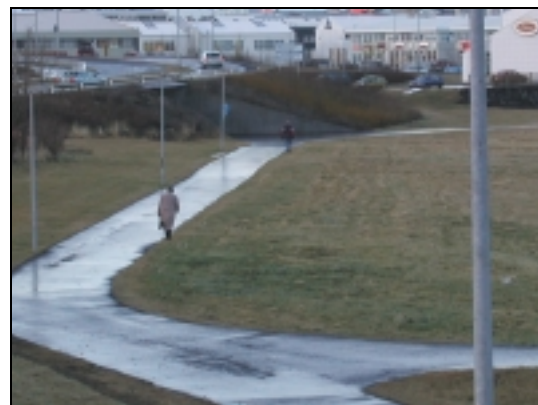
(Mynd til hægri) Vegna hæðarlegu stíga safnast á þeim vatn, klaki og snjór sem gerir þá ófæra marga daga á ári þó svo allt annað sé fært. (myndir frá Miklubraut)

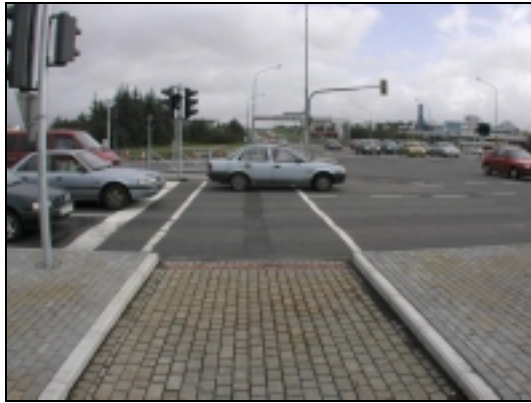
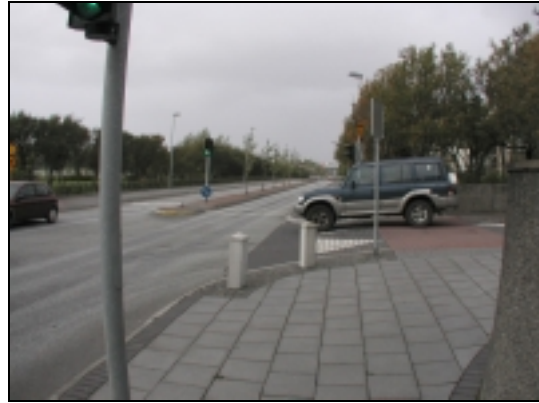
Þar sem götuvítar eru ekki aðeins við stöðvunarlínu heldur einnig handan gatnamótana, þá fara margir ökumenn yfir stöðvunarlínu og í veg fyrir gangandi og hjólandi vegfarendur. Þetta er sérlega slæmt á gatnamótum eins og við Kringlumýrar- og Miklubraut þar sem umferðaeypjur eru varðaðar girðingum með þröngum opum.

- Endurskoðaða þarf hönnun gatnamóta þar sem hægribeygjur er leyfðar með sérstakri akrein, hægribeygjuframhjálaupi. Reiðhjólafólk er hér í mikilli hættu.
- Samræma þarf merkingar á hjólreiða- og akbrautum svo stuðla megi að bættu umferðasiðferði og tryggja hættuminni samgöngur.
- Bæta þarf úr hönnun og ísetningu málmskynjara við gatnamót svo að umferð hjólreiða- og bifhjólafólks verði skynjuð.
- Mikilvægt er að sérstök umferðarljós verði sett upp á gatnamótum til að þjóna hjólreiðafólki.
- Fella verður niður götuvita handan gatnamóta svo ökumenn virði stöðvunarlínur.

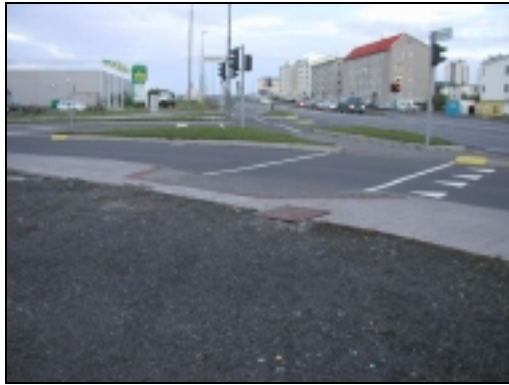
Mynd til vinstri: Stöðvunarlínur á hægribeygju akreinum við gatnamót eru ekki á réttum stað hér á landi. Bifreið sem stöðvuð er á “réttum” stað aftan við stöðvunarlínu er þá nær undantekningalaust yfir miðri gangbraut. Það heyrir einnig til undantekninga ef umferðarljós sem stýrð eru af málmskynjurum skynji umferð hjóltreidamanna.

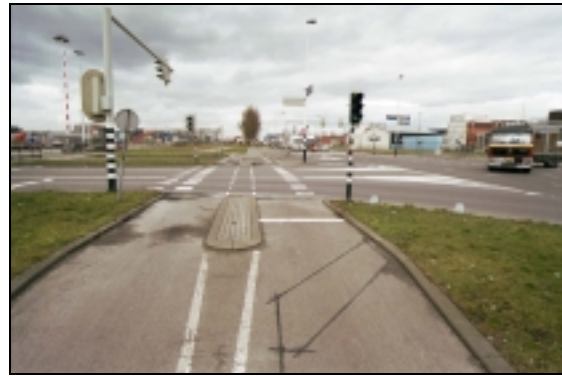
Mynd til hægri: Gatnamót í Rotterdam í Hollandi. Hér er tveggja akreina hjóltreidabraut með skynjara aftan við stöðvunarlínu fyrir götuvita. Stöðvunarlínan á akbrautinni er þremur metrum frá hjóltreidabrautinni. Engin götuviti er handan gatnamótanna. Umferðamannvirkið eykur því öryggi og umferðasiðferði allra vegfarenda.

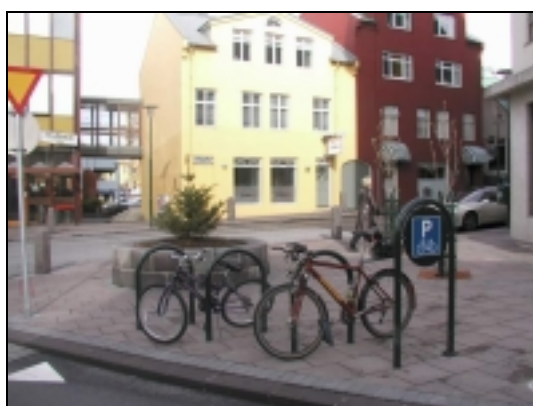
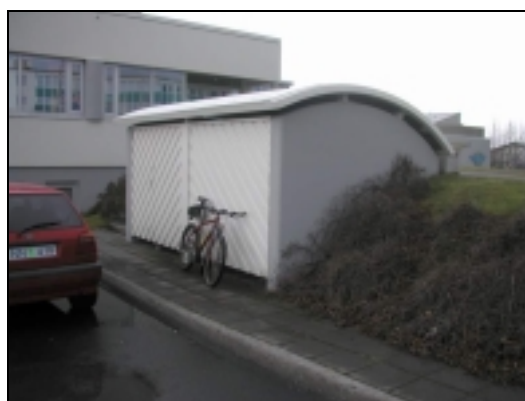
Rörbogastæðin eru vel heppnuð framkvæmd á vegum Reykjavíkurborgar. Hjólageymslan framan við hús Flugumferðarstjórnar er alveg til fyrirmyndar. Þar eru hjólin í læstri og skjólgóðri geymslu við bílastæðið næst aðalinngangi stofnunarinnar.
